CONCLUSÕES ESPECÍFICAS PARA MIRA:

1. A erosão costeira e conseqüente recuo da linha de costa a sul do esporão do Areão tem aumentado significativamente desde a sua construção (2002/2003);

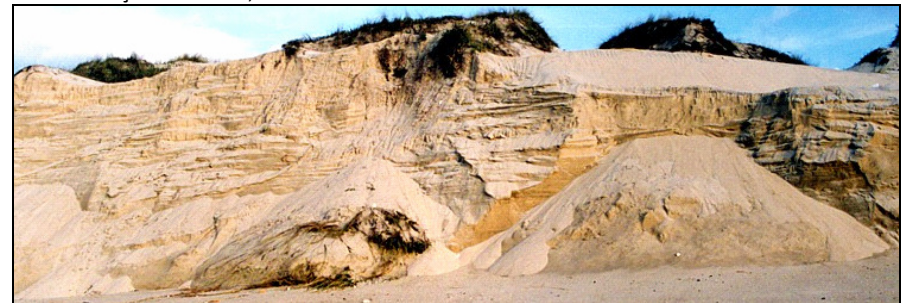
Degradação da estrutura de defesa natural com escarpa erosiva formando uma arriba viva

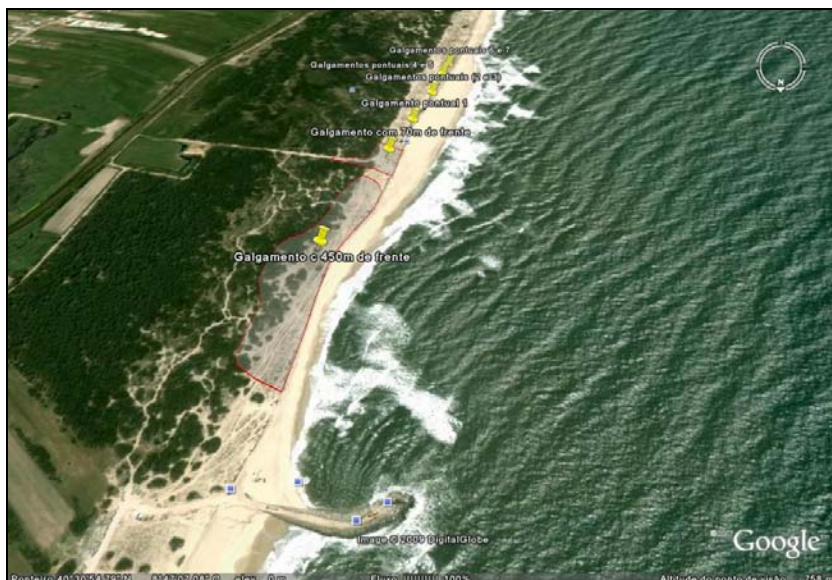
Frentes de galgaementos oceânicos e galgaementos pontuais até 1250m para sul do esporão do Areão – Mira - Imagem Google Earth (2003).
